# De balans tussen duurzaamheid en erfgoed

**Roma-conferentie, Amersfoort  
13 oktober 2016**

Ir. Birgit Dulski

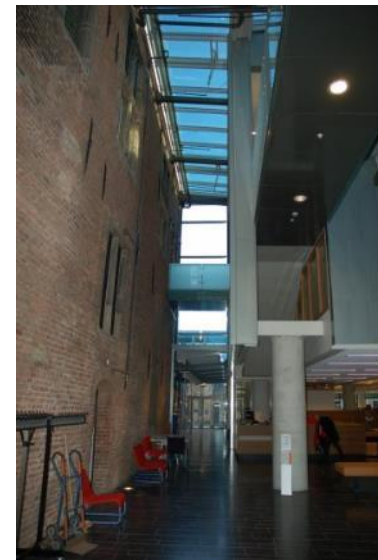
- Geadviseerde maatregelen: energiezuinig verlichtingsconcept, ruimtes die niet geklimatiseerd hoeven te worden inrichten als AOR, waar mogelijk isoleren buitenmuren dak, niet historisch glas vervangen voor HR++ glas, hergebruik van historische materialen.

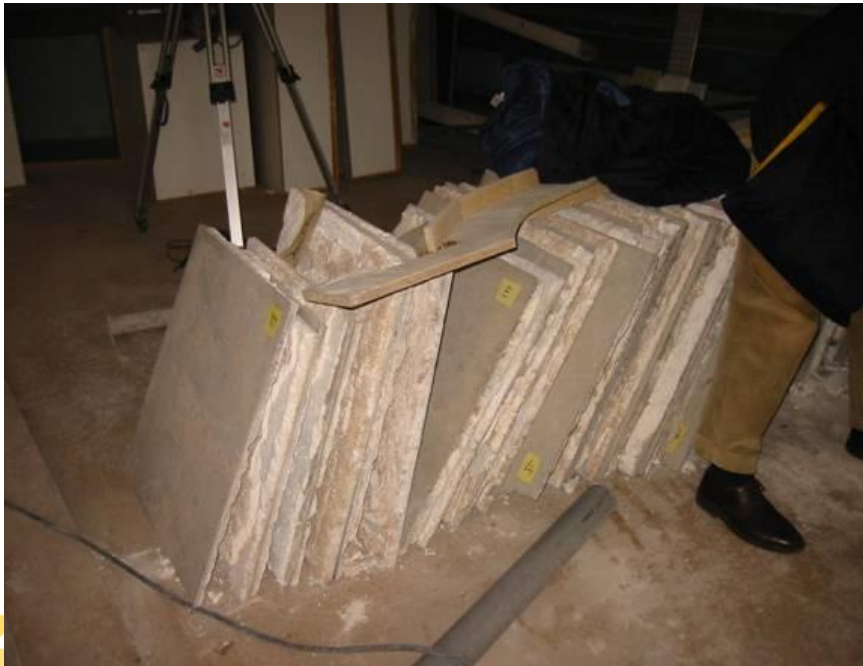
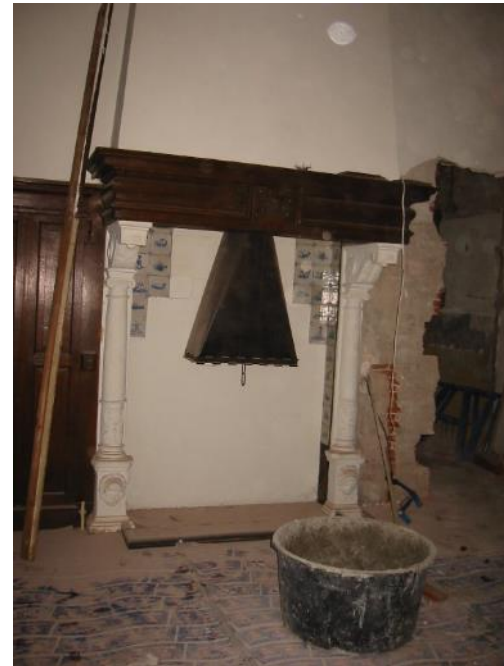
- Toegepaste duurzaamheidsmaatregelen: nieuwe HR-ketels, warmteterugwinning uit ventilatielucht, drinkwater besparende maatregelen, hergebruik van historische materialen en bouwdelen

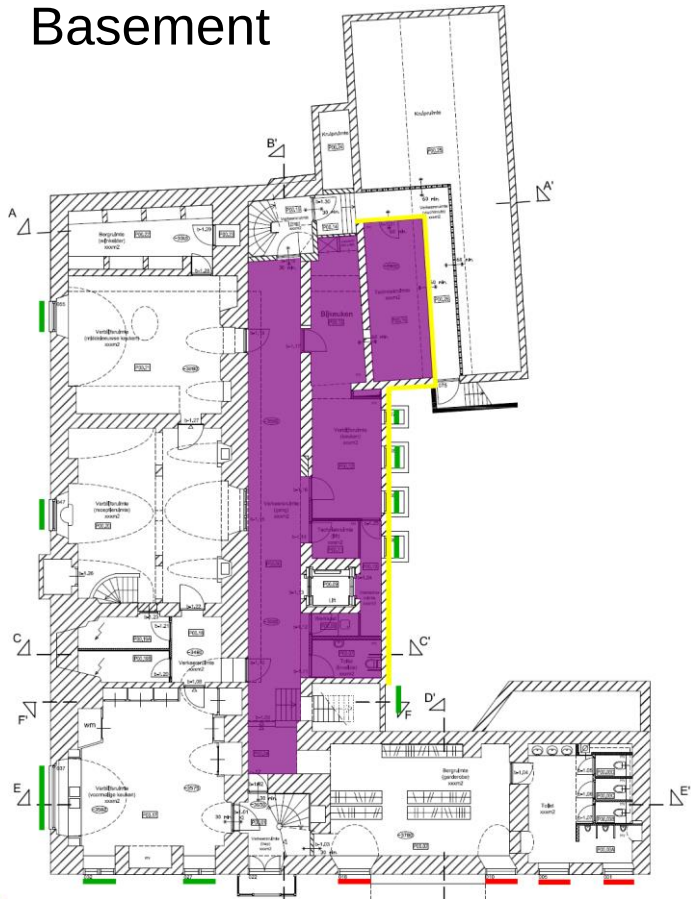
## Basement

# Paushuize: Verbeteren isolatie

Wand Isoleren met ca. 50mm isolatiemateriaal,  $R_c = 1,5 \text{ m}^2\text{K/W}$

Vloer Isoleren met ca. 50mm isolatiemateriaal,  $R_c = 1,5 \text{ m}^2\text{K/W}$

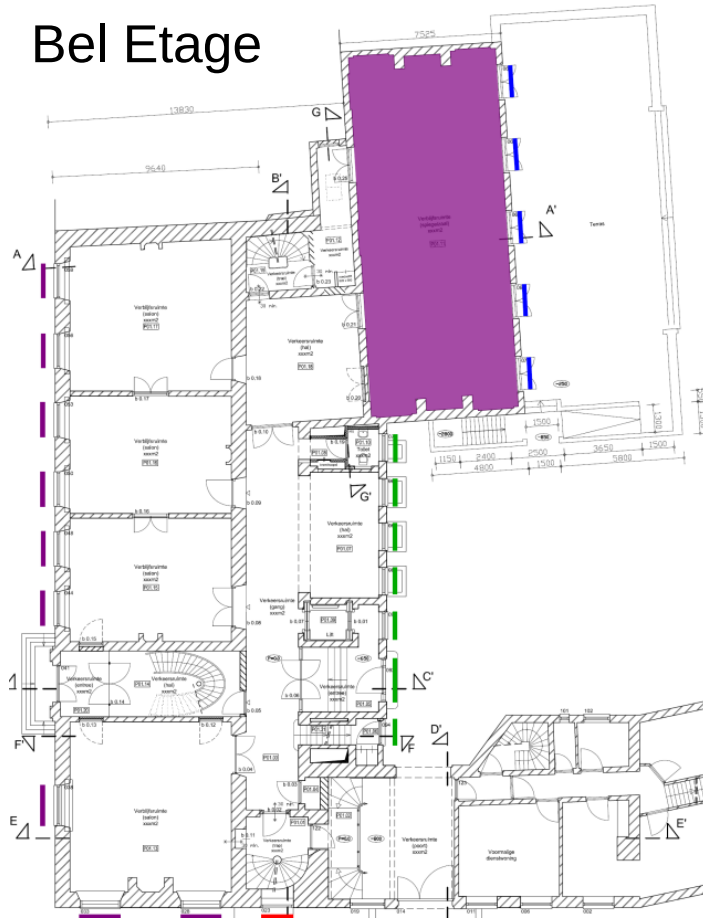
## Bel Etage

Kozijn herstellen en (dubbel) Ruysdaelglas of achterzet raam plaatsen.

Kozijn herstellen en beglazing handhaven

Kozijn herstellen en of luiken herplaatsen of dubbelglas aanbrengen. Bovenlicht voorzien van achterzet raam met klein of geen profiel

Handhaven en luiken weer in gebruik nemen

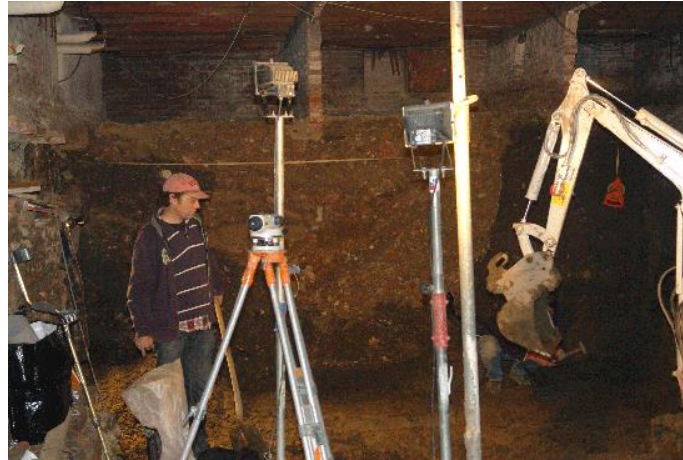
- De keldervloer werd gedeeltelijk verlaagd
- Er kwamen archeologische vondsten uit de Romeinse periode te voorschijn
- Deze warden in het ontwerp geïntegreerd
- De planning liep uit en de kosten stegen, maar het resultaat mag er zijn!

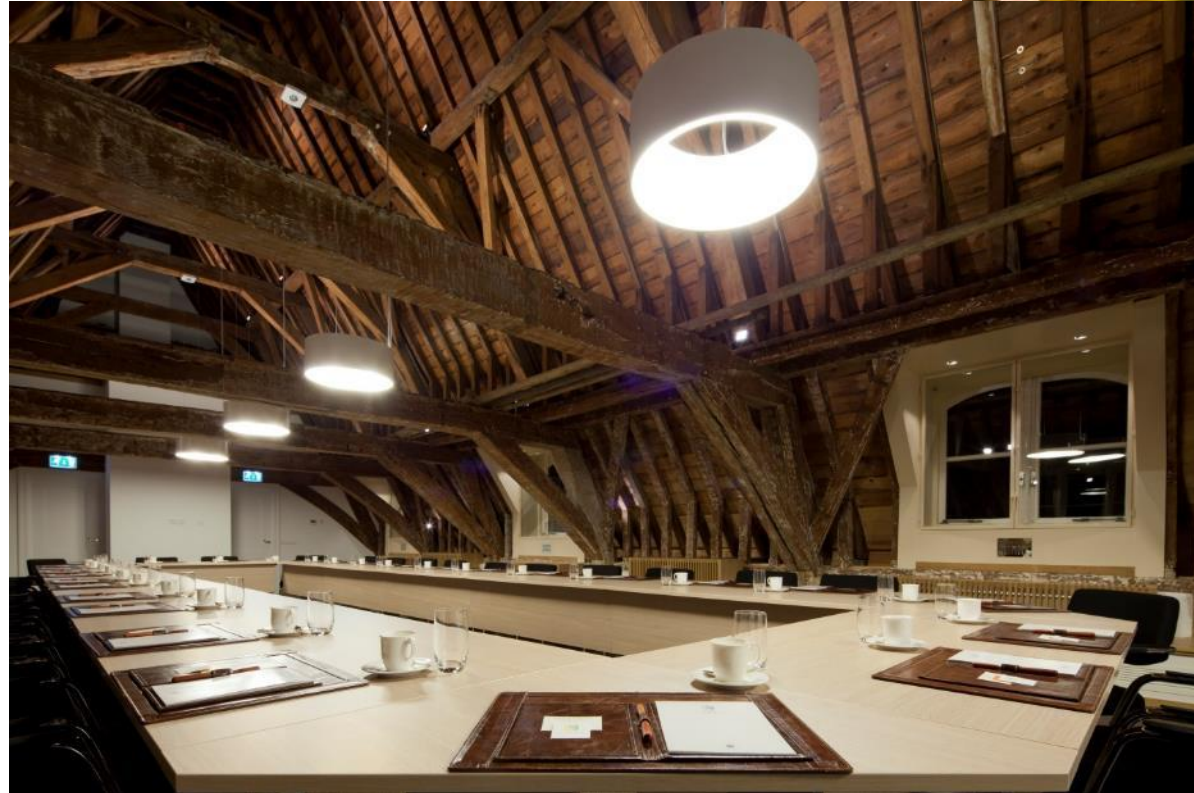
- In gebruikname van de zolder: Niet historische binnenwanden en zoldervloer werden verwijderd
- Er werden twee vergader ruimten gecreëerd, waarbij gebruikers kunnen genieten van het indrukwekkende zicht op de dakconstructie

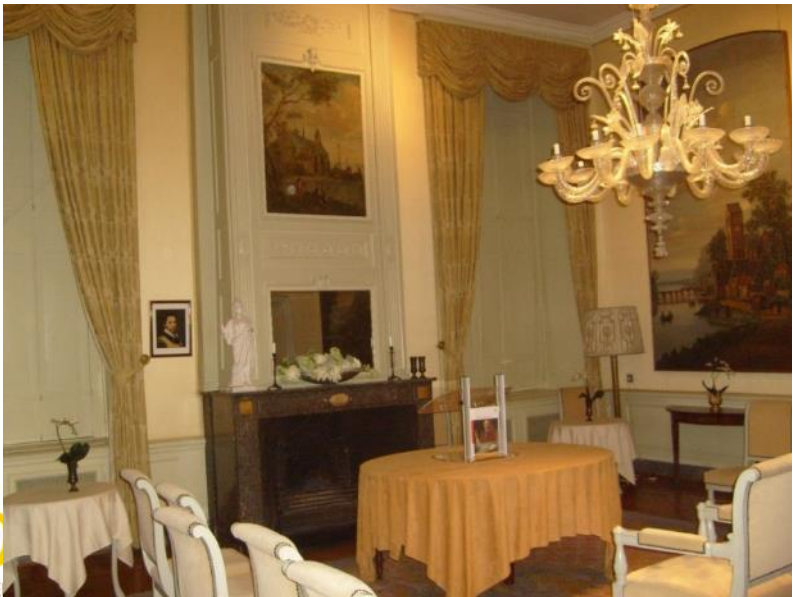
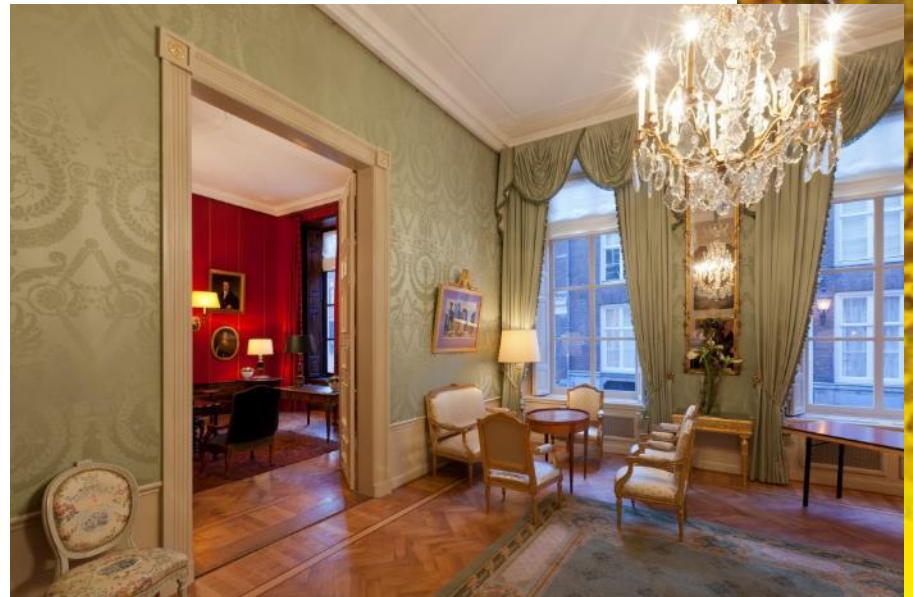
- Luiken in de salons op de Bel Etage kunnen weer worden gebruikt
- Dit is in het belang van monumentenzorgers en duurzaamheidsprofessionals en werd gecombineerd met de wens om lichtkunst te realiseren

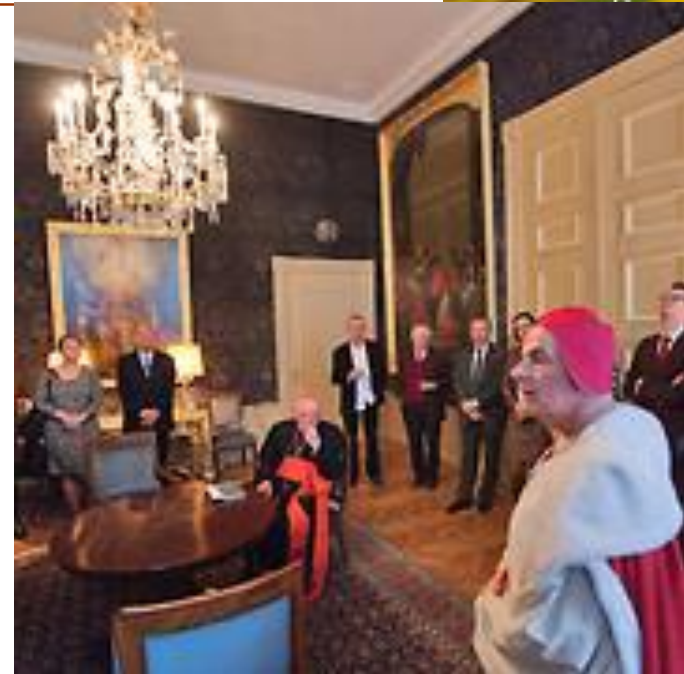
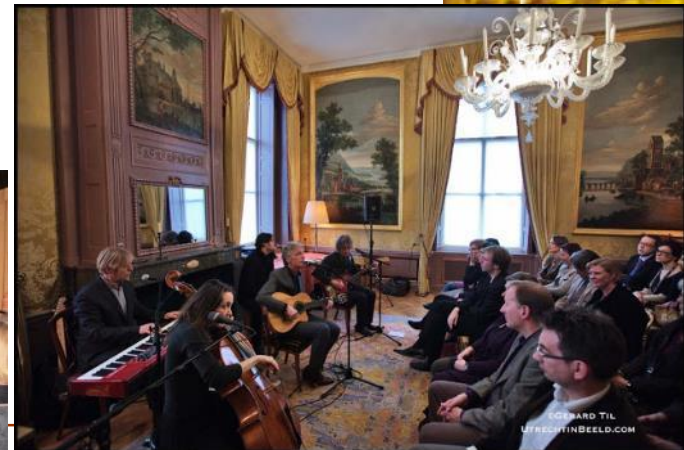
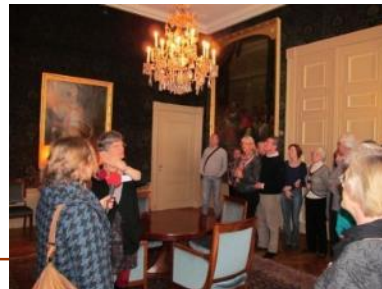
# Energiebesparende maatregelen in Paushuize

- Energiezuinig verlichtingsconcept
- Energiezuinige lift
- Energiezuinige apparatuur in de keuken
- Warmtepomp
- Stadsverwarming voor warm water
- Gebouwbeheersysteem
- Paushuize wordt nu geëxploiteerd door Huize Molenaar
- Er vinden ook semi publieke evenementen en exposities plaats

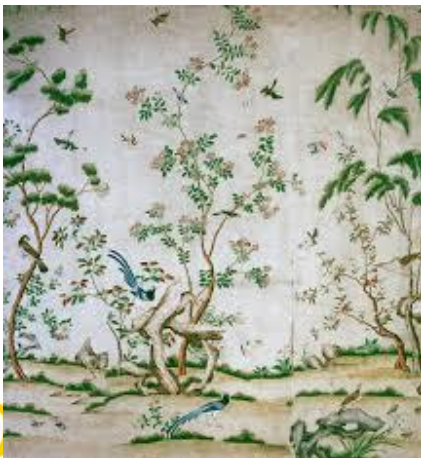
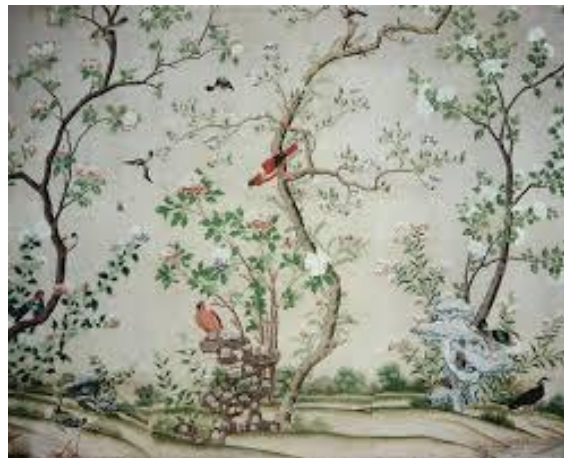
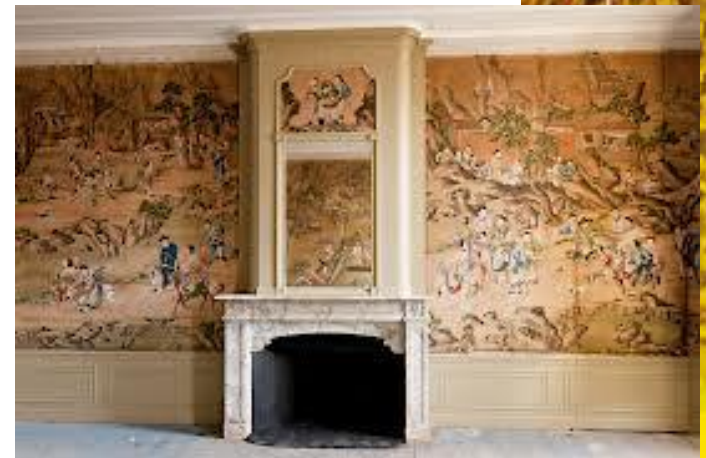
# Oud Amelisweerd: Chinees behang

- Oud Amelisweerd werd nooit intensief gebruikt
- De hoge interieurwaarden waren uitzonderlijk goed bewaard, met name in de ruimten op de begane grond
- Er was nog steeds beschilderd linnen behang uit de 18<sup>e</sup> eeuw aanwezig en Chinees papieren behang
- Er waren ook stucplafonds, historische haarden en een historische mechanische lift

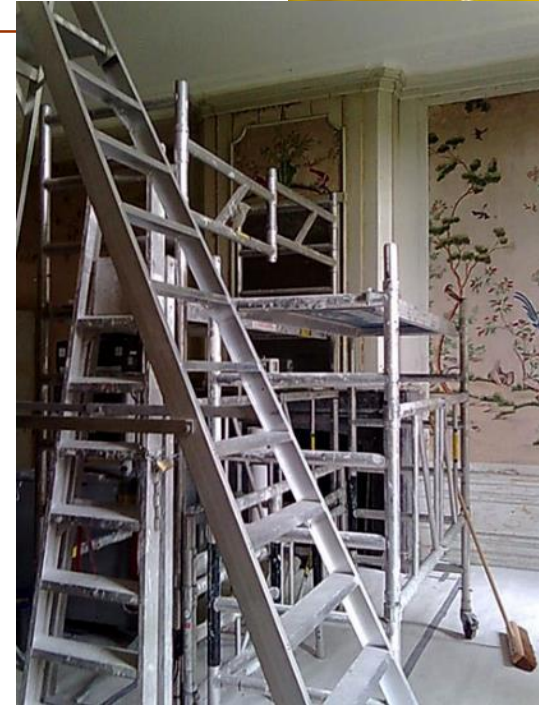
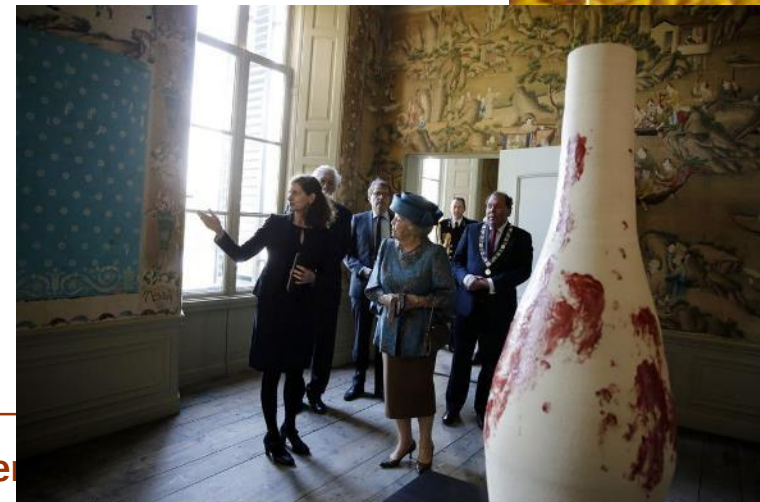
# Oud Amelisweerd: Scenario's

- Ruimten op de begane grond: voor grote groepen alleen toegankelijk met gids, aantal bezoekers en verblijf worden beperkt
- Scenario's onderscheiden zich vooral m.b.t. situering ingang en gebruik zolder:
  1. Ingang in de centrale hal: gebruik historische liftschacht, historische lift gaat verloren?
  2. Of: Ingang aan de zijkant, nieuwe lift, oude lift blijft behouden?

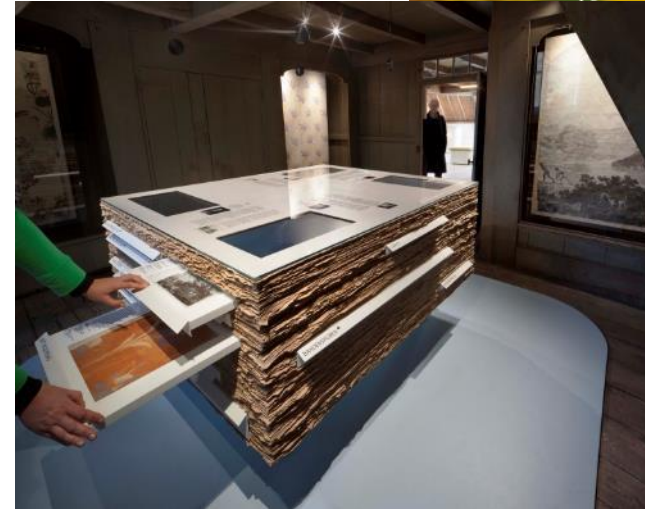
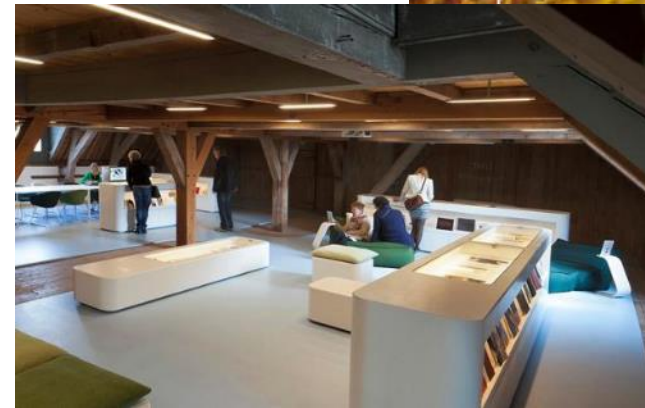
# Oud Amelisweerd: Scenarios

1. Zolder in gebruik nemen als documentatiecentrum en kantoor voor medewerkers museum?
2. Of: Zolder wordt onderdeel van de expositie?
3. Of: Als heel kleine expositieruimte die slechts beperkt toegankelijk is en waarvoor minder comforteisen gelden?

Voor alle scenario's zijn de consequenties voor Du en Mo in beeld gebracht.

- Gebruik van de zolder en gebruik van de historische liftschacht leiden tot verlies van cultuurhistorische waarden
- Gebruik van de zolder als werkplek of deel van de expositie verhoogt het energieverbruik en vereist ingrepen om het comfort te verbeteren

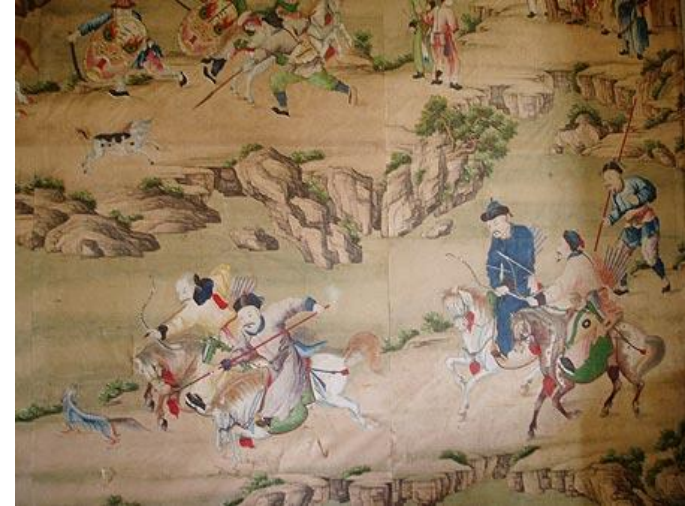
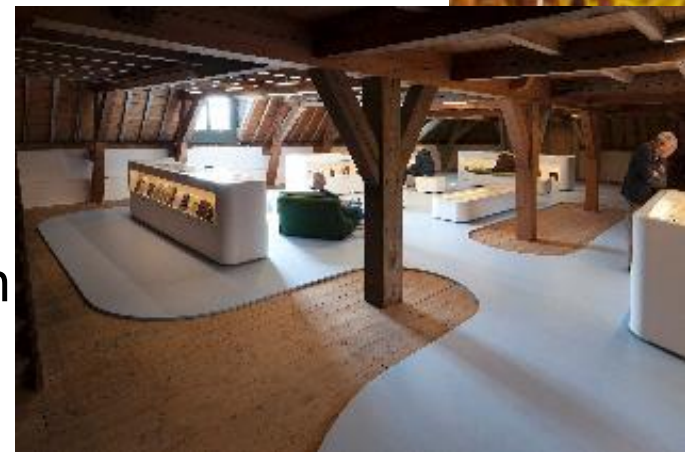
# Oud Amelisweerd: Na de renovatie

- In gebruik als 'Museum Oud Amelisweerd'
- Geen ingrepen bij de muren (geen isolatie, geen isolerende beglazing)
- Begane grond: Klimatisering is gebaseerd op de eisen van het gebouw en de kunstobjecten. Voor het Chinese behang betekent dit een stabiele relatieve luchtvochtigheid in combinatie met een lage temperatuur
- Zolder is in gebruik als documentatiecentrum met informatie over Armando en zijn werk, in andere ruimte presentatie van de geschiedenis van het gebouw en zijn bewoners Er is gekozen voor een comfortable verblijf van bezoekers.

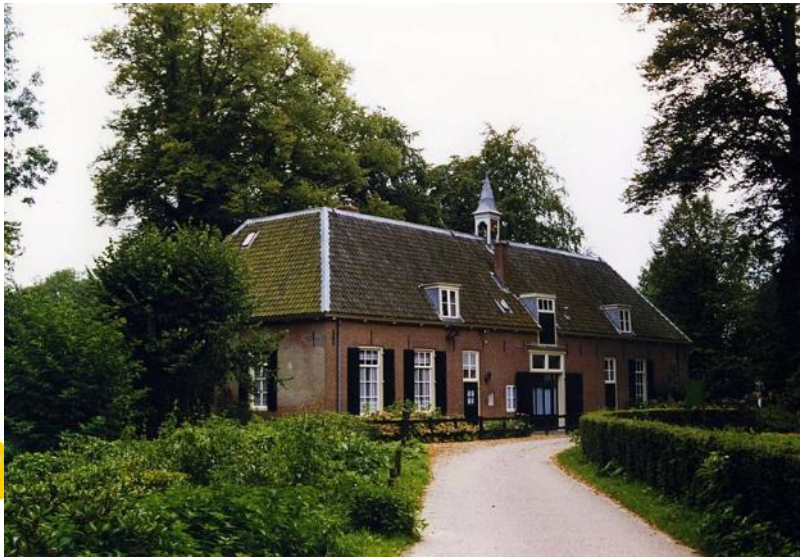
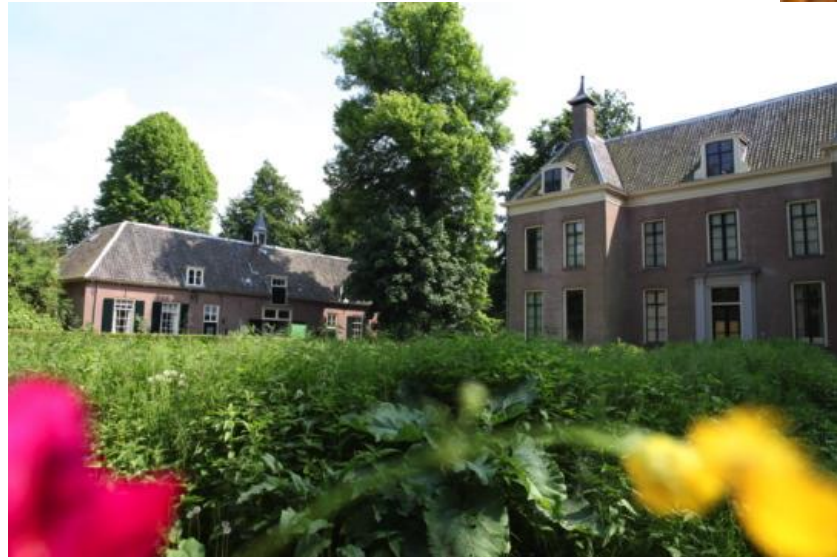
# Oud Amelisweerd, Koetshuis

- Het Koetshuis biedt meer ingrijpmogelijkheden. Functies die overwogen werden: kaartverkoop, museumshop, Veldkeuken.
- Ook overwogen werd het gebruik van een wkk-installatie, waarvan ook het hoofdgebouw zou profiteren.

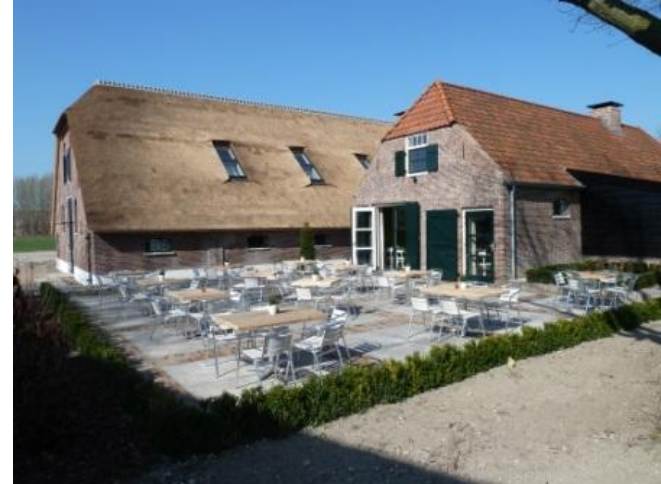
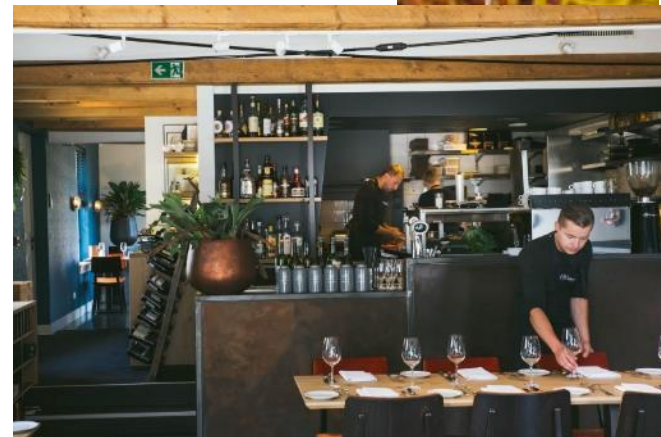
# Boerderij De Balije, De Meern

- Hoofdgebouw, koestal, zomerhuis, paardenstal
- Naast nieuwbouwwijk
- Jarenlange leegstand: veel waarden verloren
- Archeologische vondsten: Romeinse weg, Romeins schip
- Herbestemming tot kinderdagverblijf / buitenschoolse opvang, dienstwoning op zolder, restaurant in zomerhuis
- Du-maatregelen: verbeteren kierdichting, isolatie, warmtepomp, wko, balansventilatie met wtw, energiezuinige verlichting, waterbesparende maatregelen
- 2012: Genomineerd voor de Hart-Hoofdprijs van Triodos

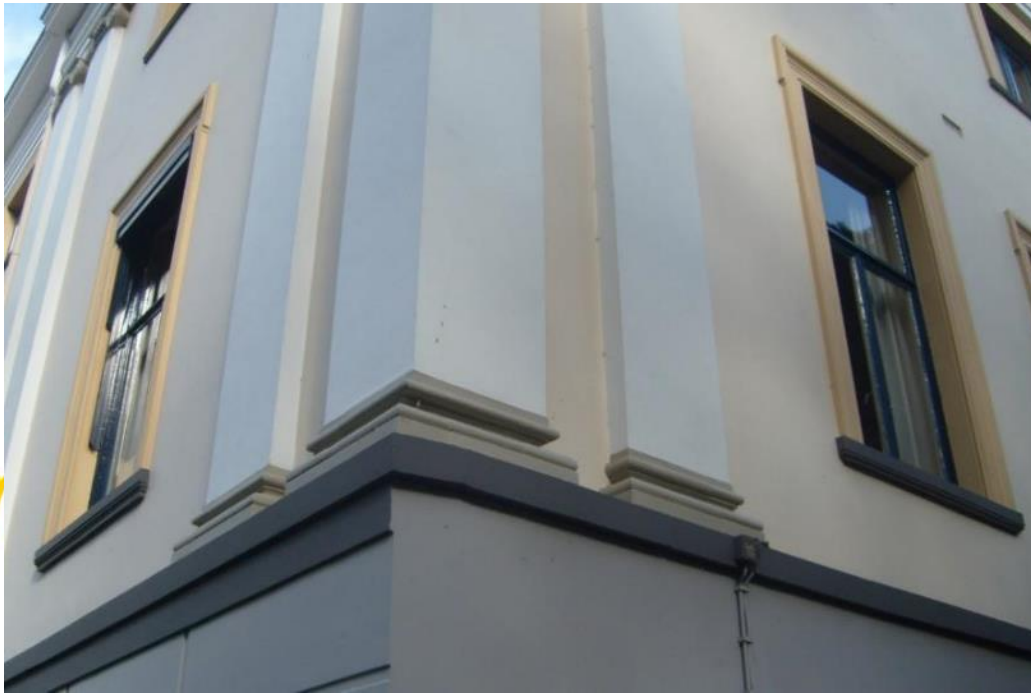
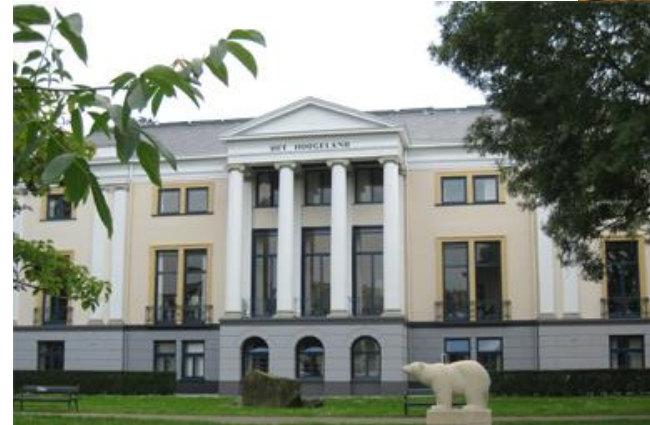
# Kantoorvilla Het Hoogeland, Utrecht

- Voormalig buitenplaats, in de loop der tijd veel aanpassingen
- Proef: Hal als aangrenzende onverwarmde ruimte was geen succes, daarom toch gekozen voor achterzetramen
- Decentrale warmteterugwinning ventilatielucht vereist openingen in de gevel voor toevoer ventilatielucht

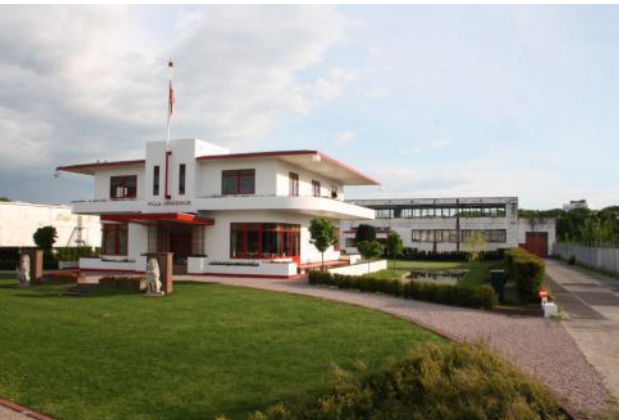
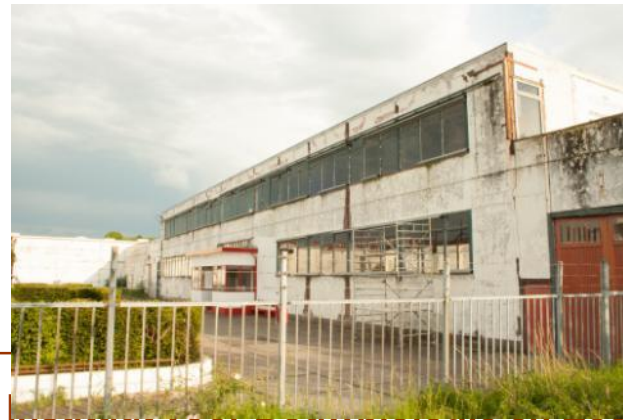
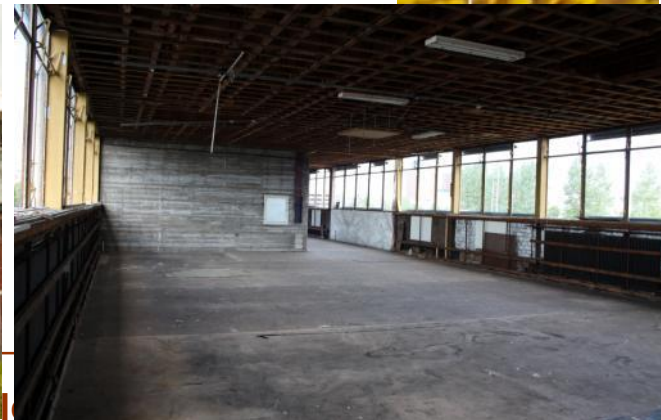
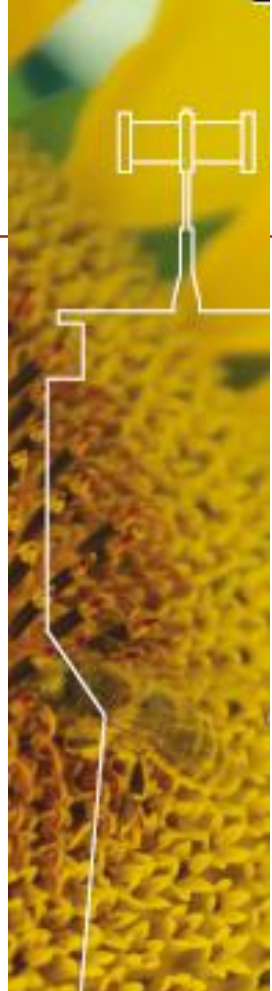
# Kantoorgebouw Jongerius, Utrecht

- Herbestemming voor evenementen/congressen, hoger segment
- Slechte bouwfysische opbouw, achterstallig onderhoud
- Bouwteam, waaronder installatieadviseurs, workshops
- Keuze voor isolatie aan de buitenkant, ook nieuwe beglazing en profielen, het grote glas-in-lood raam in het trappenhuis wordt wel gerestaureerd en voorzien van een voorzetraam
- Lucht-water warmtepomp, balansventilatie met wtw
- Planning: start bouw einde 2017, oplevering eind 2018
- Een van 18 pilotprojecten duurzame monumentenzorg in onderzoek ministerie OCW en RCE

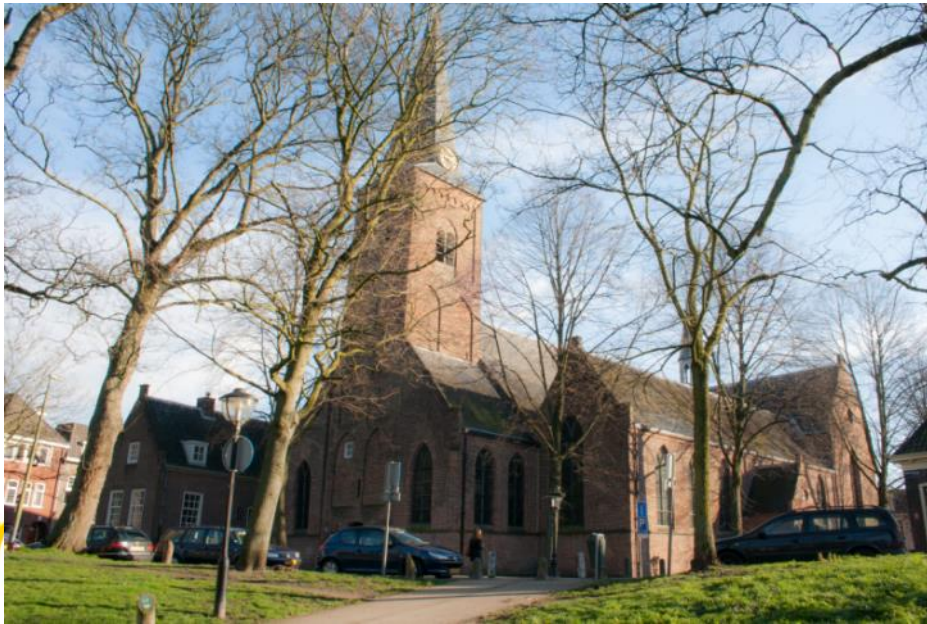
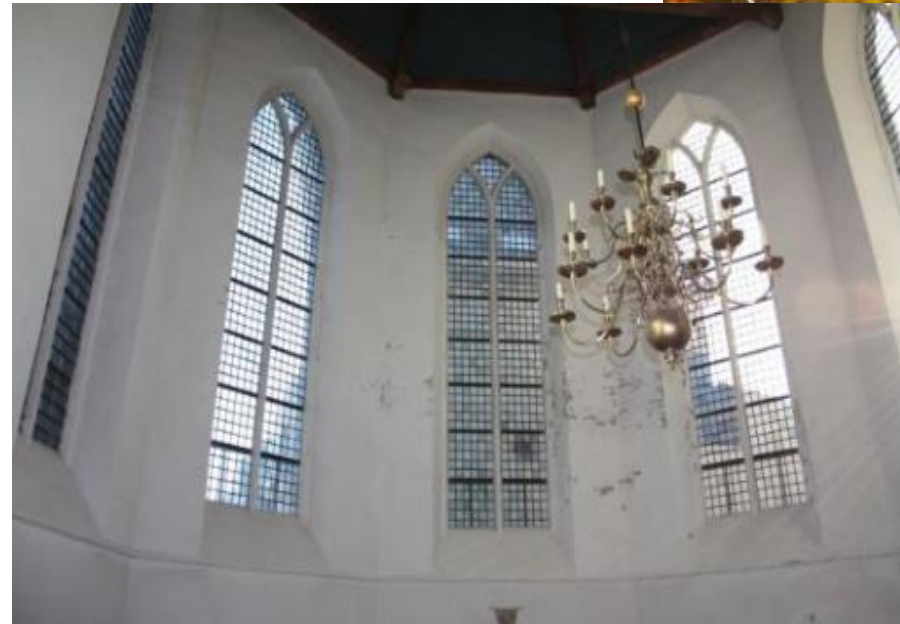
# Geertekerk, Utrecht

- Driebeukige bakstenen kruiskerk, oudste delen uit de 13<sup>e</sup> eeuw, veel verbouwingen, grote restauratie in de jaren '50
- Hoge ramen, veel glasoppervlak, enkele beglazing
- Kerkdiensten en nevenfuncties (lezingen, symposia e.d.), bezettingsgraad was circa 18%

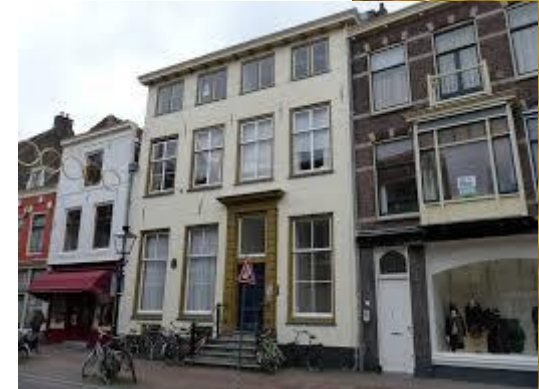
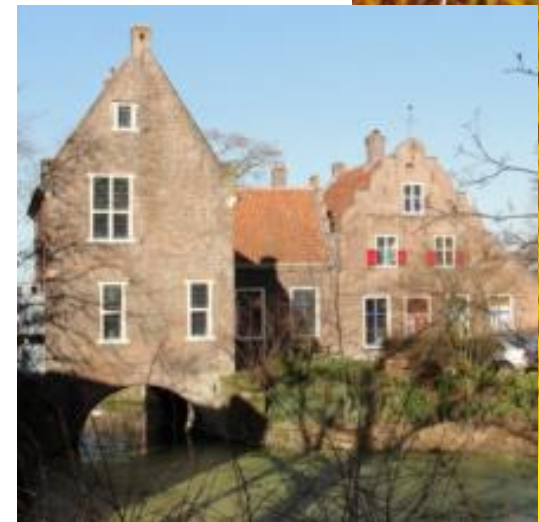
# Verschillende woningen, Utrecht

- Gemeente Utrecht: subsidie voor duurzaamheidsadviezen voor monumenten, voorwaarde: (deel van de) ingrepen uitvoeren
- Bewoners willen inzicht in volgorde ingrepen: Wat zijn de eerste stappen? Beginnen met 'laaghangend fruit' en duurzaam gedrag.
- Zoals: Tochtstrippen, deurdrangers, radiatorfolie, energiezuinige verlichting, waterzijdig inregelen radiatoren, isoleren warmwater- en verwarmingsleidingen, niet alle ruimten even veel verwarmen, in gebruik nemen luiken, energiezuinige apparatuur etc.
- Maar ook: mogelijkheden isolatie, zonnepanelen, isolerend glas, duurzame installaties
